CÂMARA MUNICIPAL DE MOGI MIRIM

Ref.: Contratação de empresa para realização de serviços de reforma, manutenção e conservação das dependências da Câmara Municipal de Mogi Mirim.

Dos problemas apresentados nas dependências:

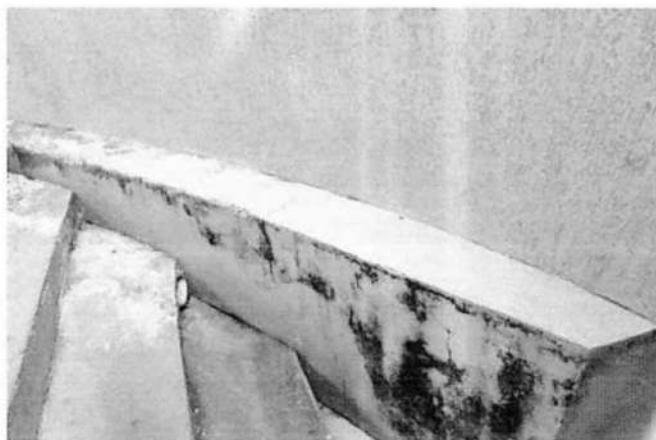
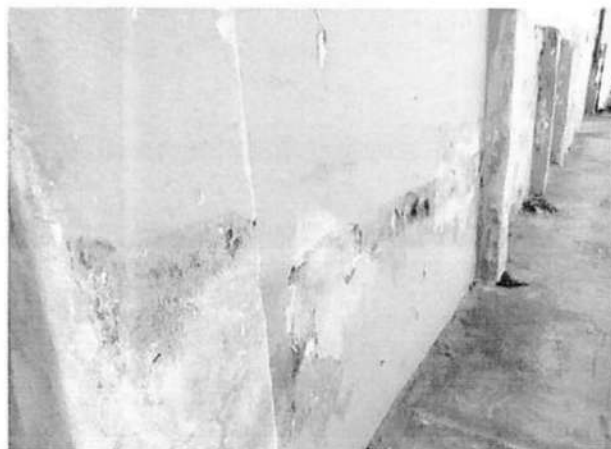
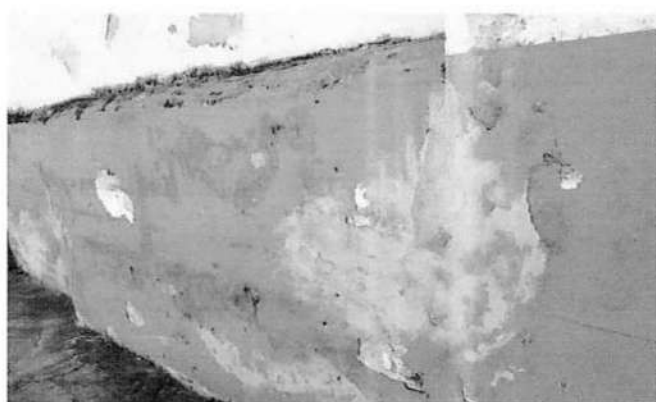
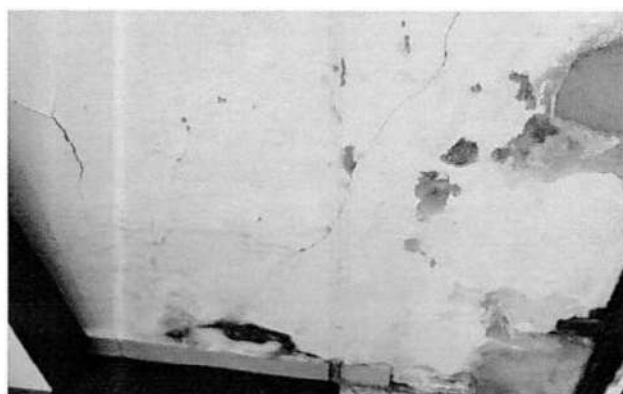
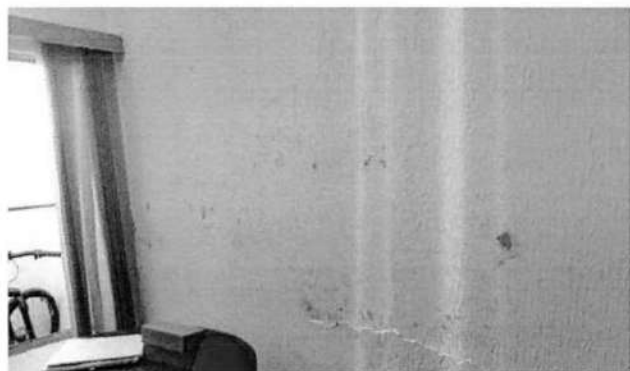
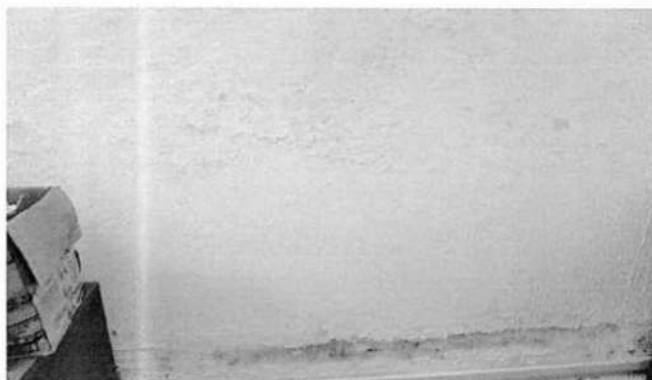
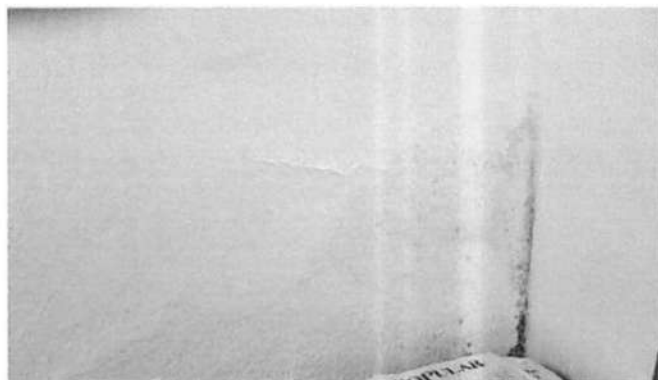
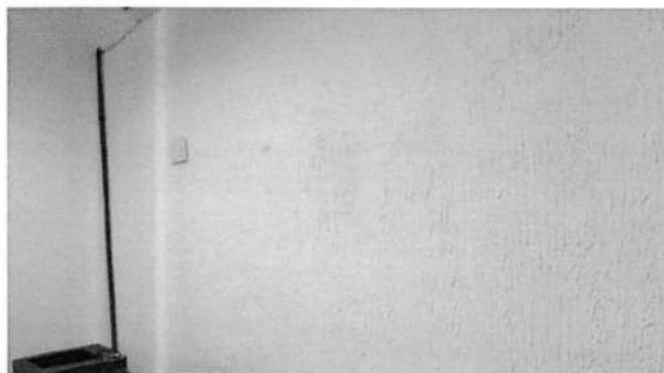
1 – Umidades nas paredes das salas

Todavia, com o passar do tempo este problema se agravou afetando consideravelmente as salas de uso do vereador Geraldo Vicente Bertanha; do vereador Marcio Evandro Ribeiro; sala do Procurador Jurídico; sala do Chefe de Gabinete da Presidência e sala da Assessora Técnica da Presidência. Todas as salas mencionadas fazem divisa com a área vizinha pertencente a Igreja Universal do Reino de Deus, onde o problema também acontece.

Estas salas foram severamente atingidas pela umidade, gerando a proliferação de pontos de fungos e bolor, tornando-se locais insalubres, sendo impróprias ao trabalho, conforme relatório elaborado por Engenheiro de Segurança do Trabalho (**doc. 8**).

Seguem abaixo as fotos das paredes, lado externo e interior das salas:

Em maio de 2019 a administração solicitou do engenheiro civil sr. Agnelo Franco Junior um estudo técnico para a solução do problema (**doc.9**).

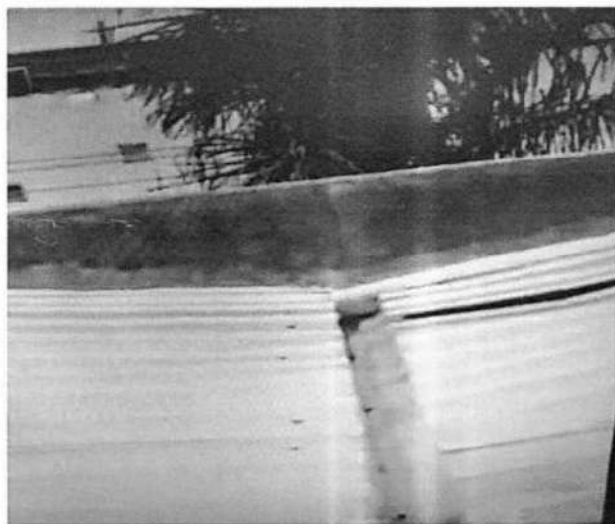
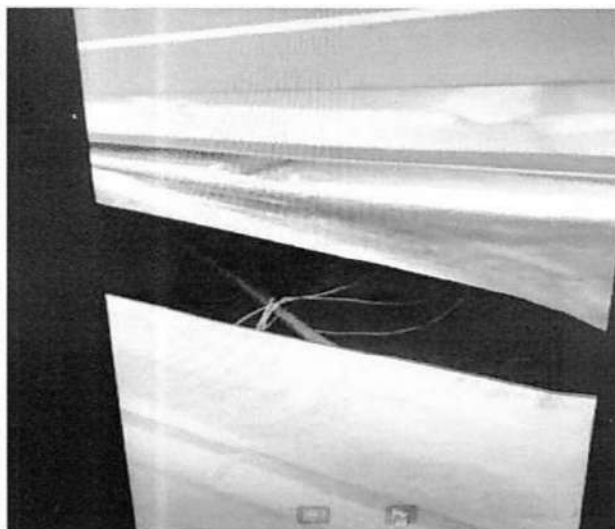
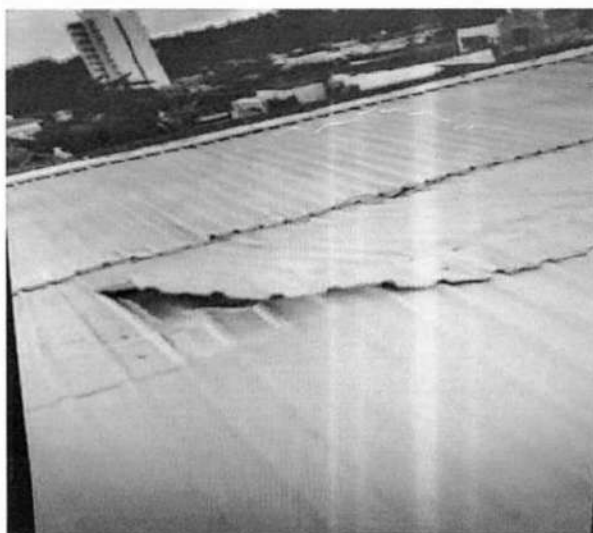
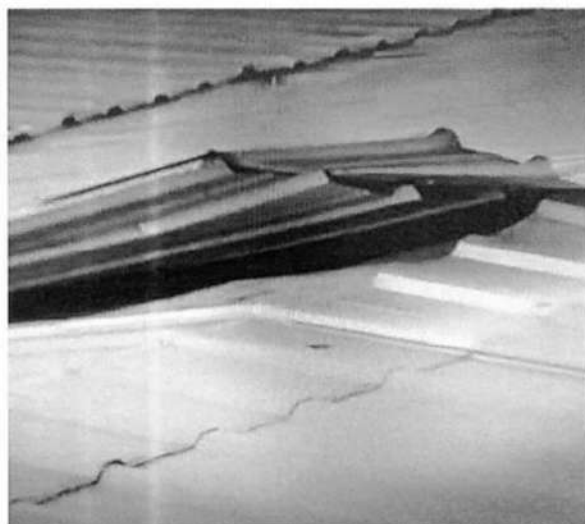
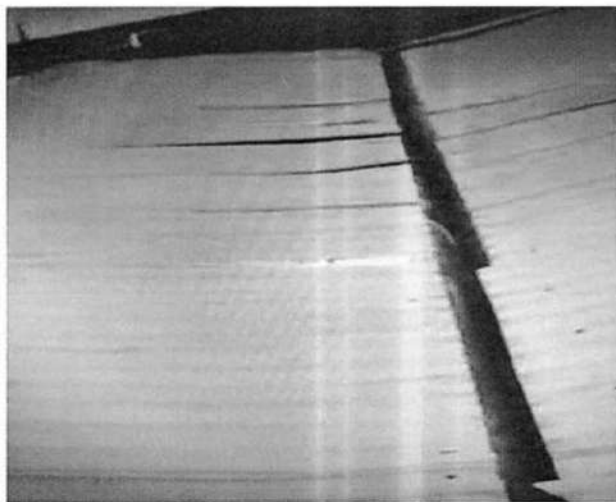
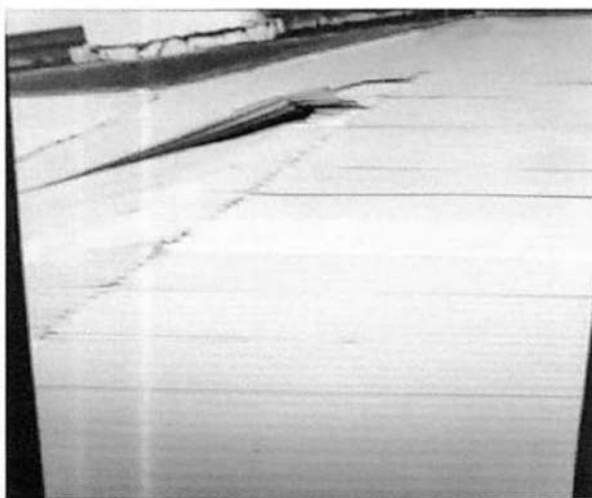
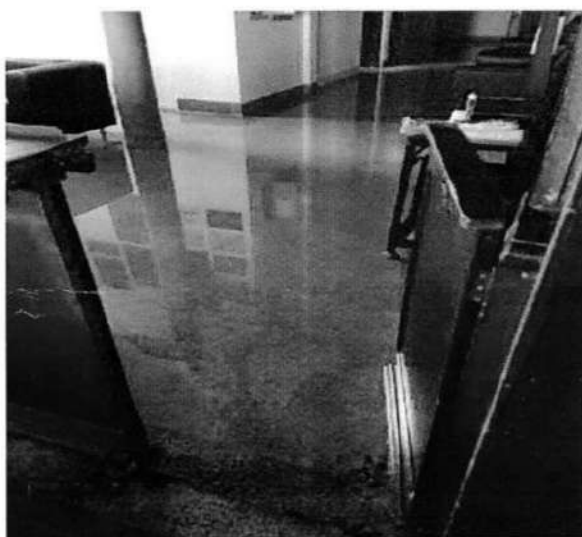
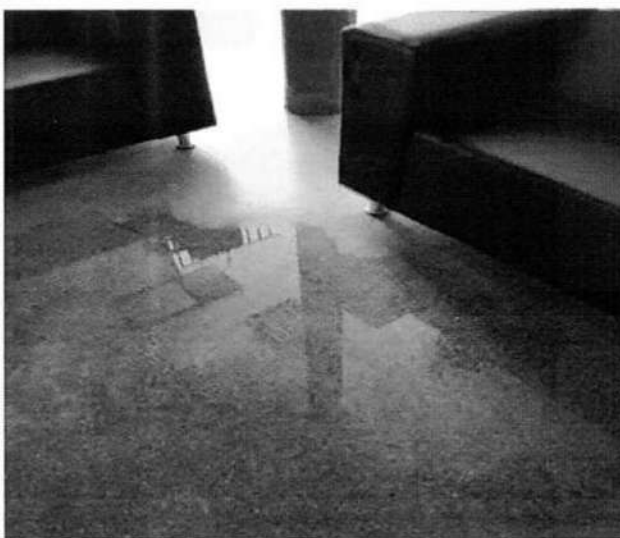
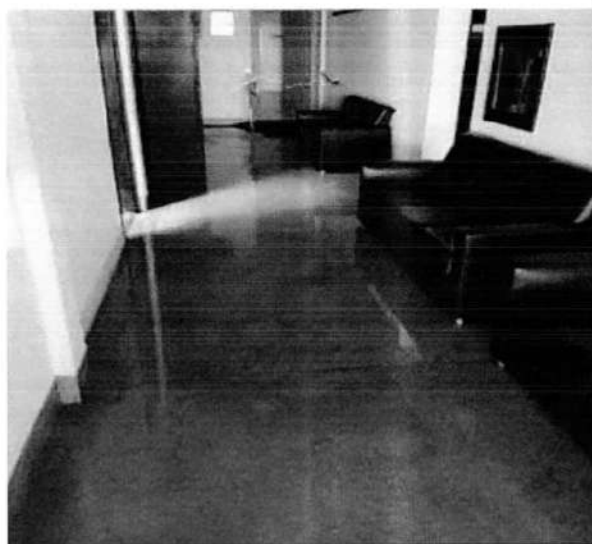
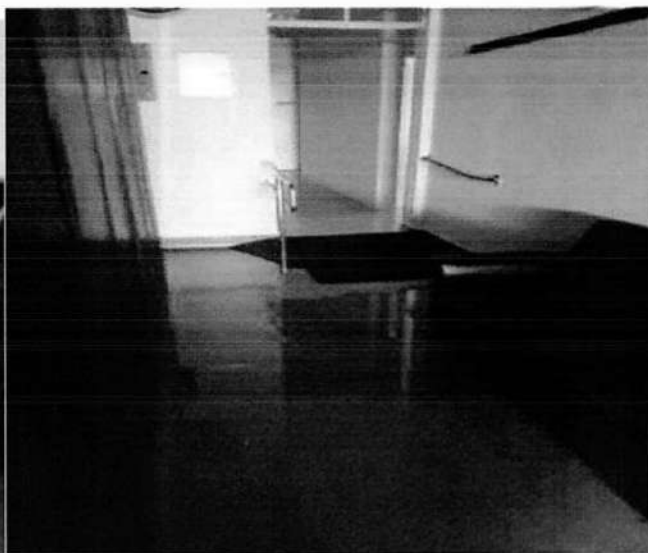
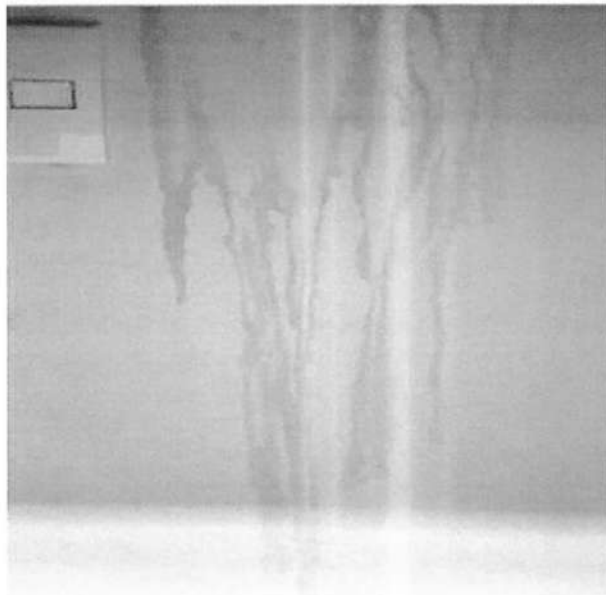
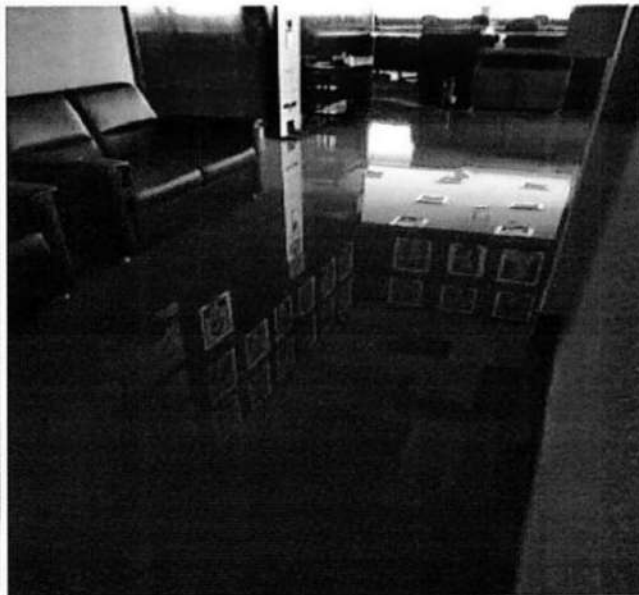
2 – Vazamentos verificados no telhado

O telhado do prédio do plenário tem apresentado vazamentos e goteiras de forma recorrente. Estes vazamentos têm comprometido a fiação elétrica, provocando prejuízos nos equipamentos elétricos da Casa. A situação teve piora com os ventos das últimas chuvas ocorridas, visto que as telhas se dobraram, comprometendo consideravelmente a vedação do telhado. Além dos danos no mobiliário houve comprometimento de equipamentos de uso dos servidores como microcomputadores, telefones e a central telefônica PABX que deixou de funcionar (**doc 10**).

Seguem abaixo fotos da situação atual verificada no telhado e os estragos que as chuvas causaram na área interna da Câmara Municipal.

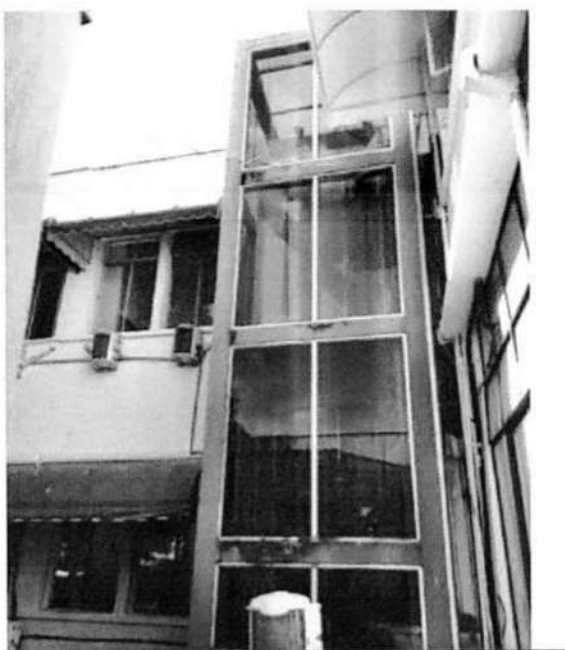
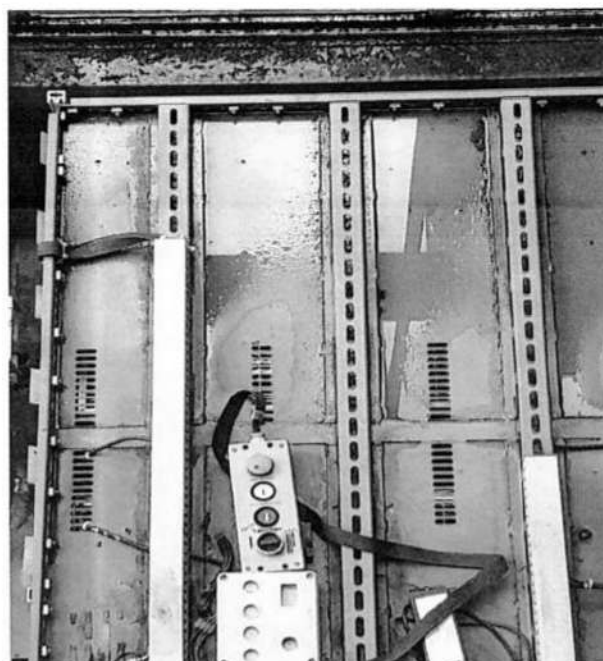
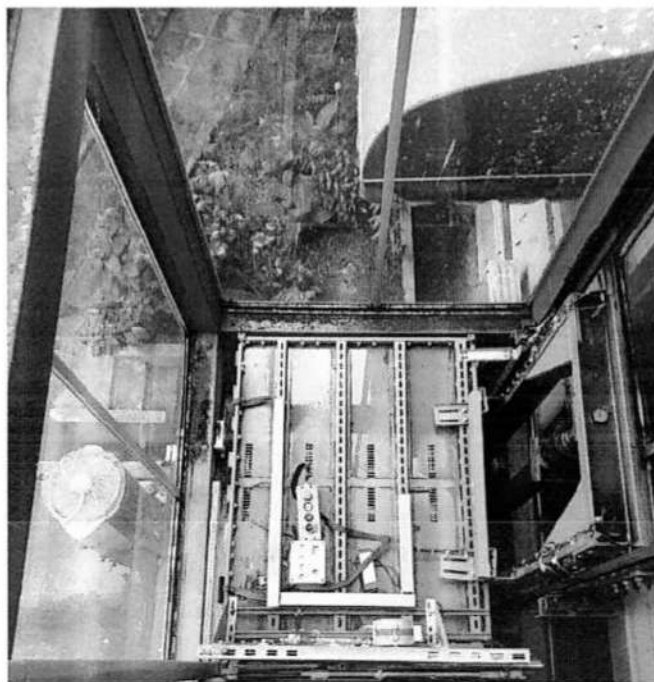
3 – Vazamentos verificados na estrutura do elevador

A cobertura da estrutura do elevador tem apresentado vazamentos quando chove. Estes vazamentos prejudicam o funcionamento da parte elétrica do elevador e comprometem a segurança do equipamento. Devido a esta ocorrência, recentemente tivemos de substituir vários componentes elétricos do elevador que tiveram danos (**doc. 11**).

Seguem abaixo fotos da visão exterior e da parte superior da cabine do elevador após uma chuva leve/moderada.
