CÂMARA MUNICIPAL DE MOGI MIRIM

Ref.: Contratação de empresa para realização de serviços de reforma, manutenção e conservação das dependências da Câmara Municipal de Mogi Mirim.

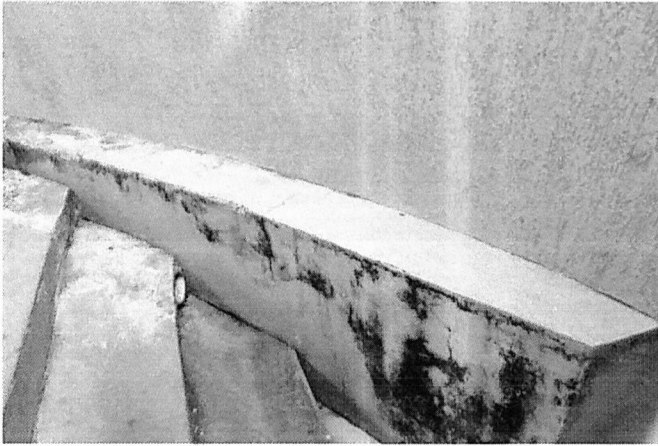
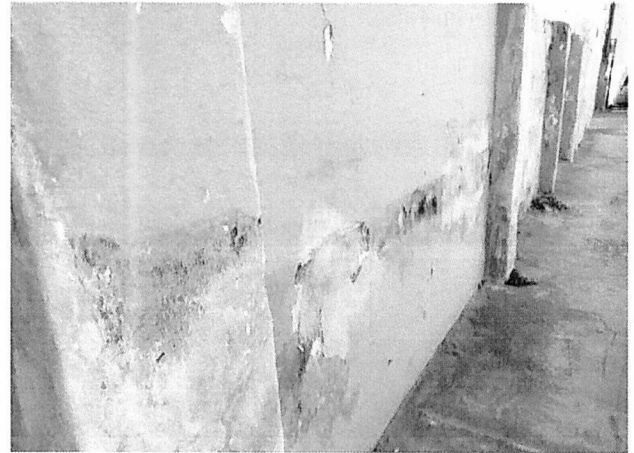
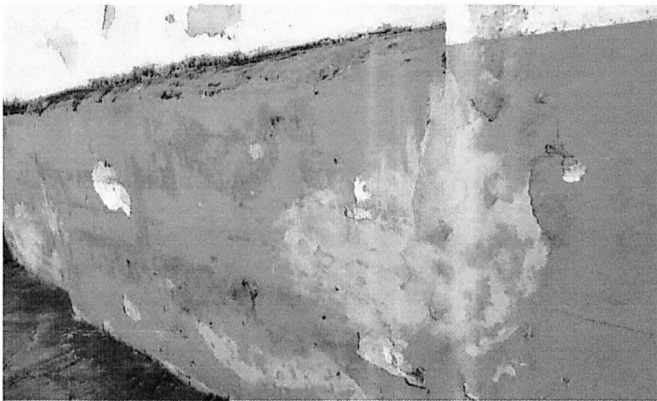
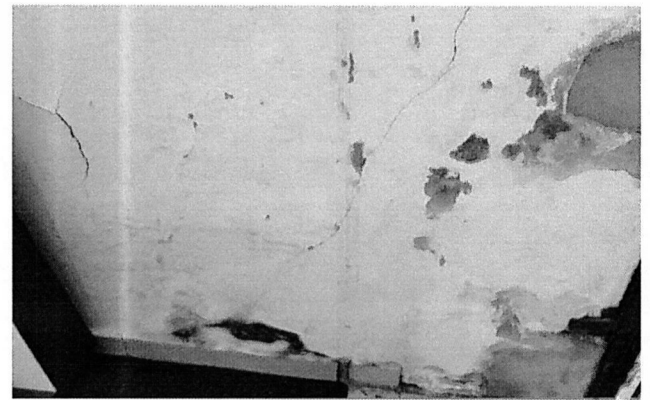
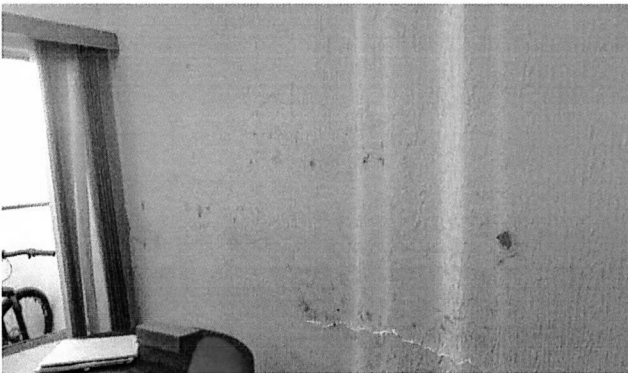
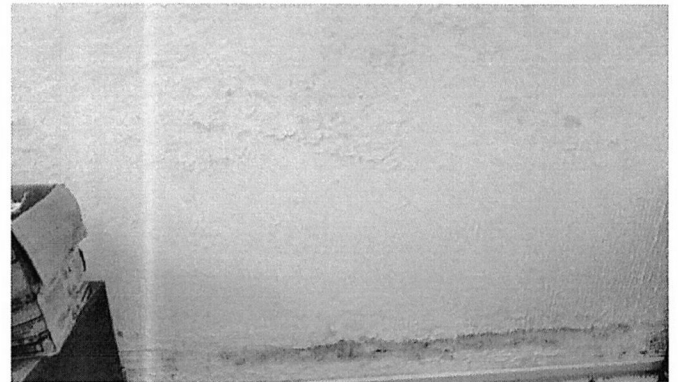
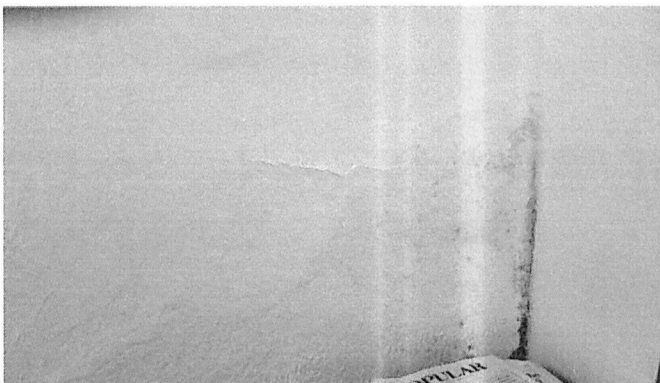
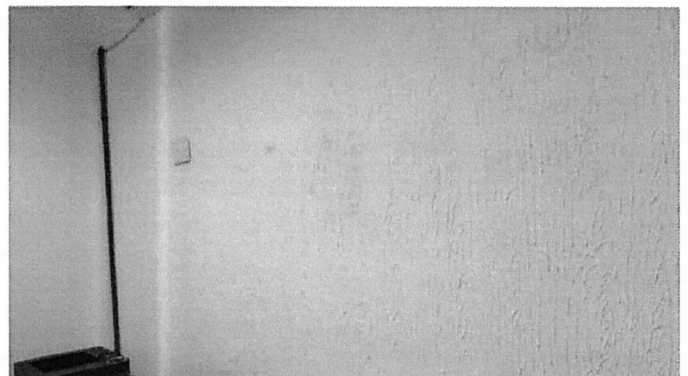
1 – Umidades nas paredes das salas

Todavia, com o passar do tempo este problema se agravou afetando consideravelmente as salas de uso do vereador Geraldo Vicente Bertanha; do vereador Marcio Evandro Ribeiro; sala do Procurador Jurídico; sala do Chefe de Gabinete da Presidência e sala da Assessora Técnica da Presidência. Todas as salas mencionadas fazem divisa com a área vizinha pertencente a Igreja Universal do Reino de Deus, onde o problema também acontece.

Estas salas foram severamente atingidas pela umidade, gerando a proliferação de pontos de fungos e bolor, tornando-se locais insalubres, sendo impróprias ao trabalho, conforme relatório elaborado por Engenheiro de Segurança do Trabalho (**doc. 8**).

Seguem abaixo as fotos das paredes, lado externo e interior das salas:

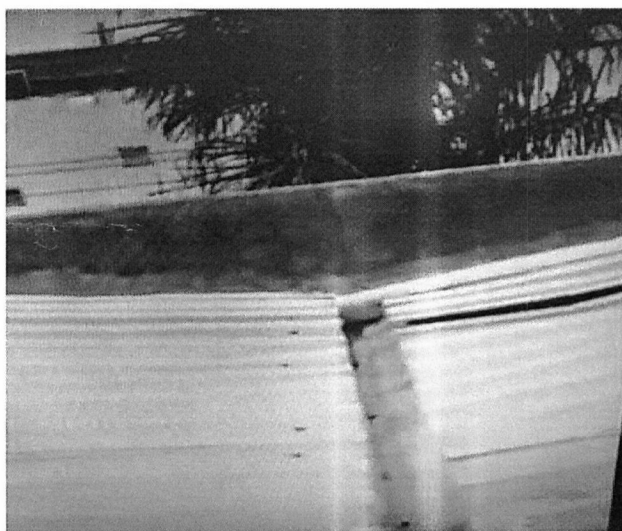
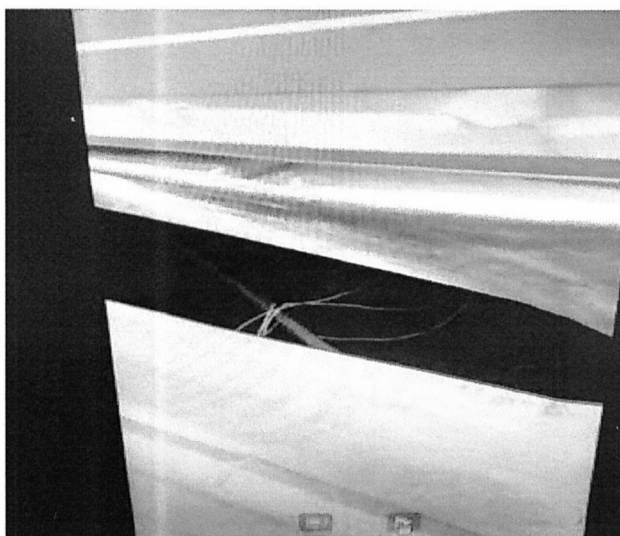
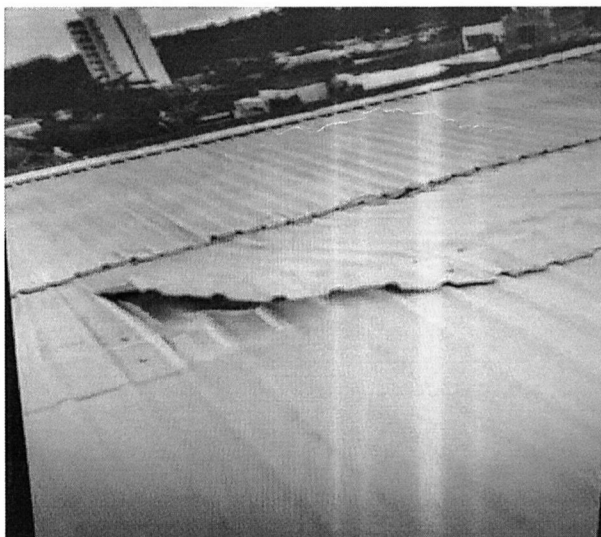
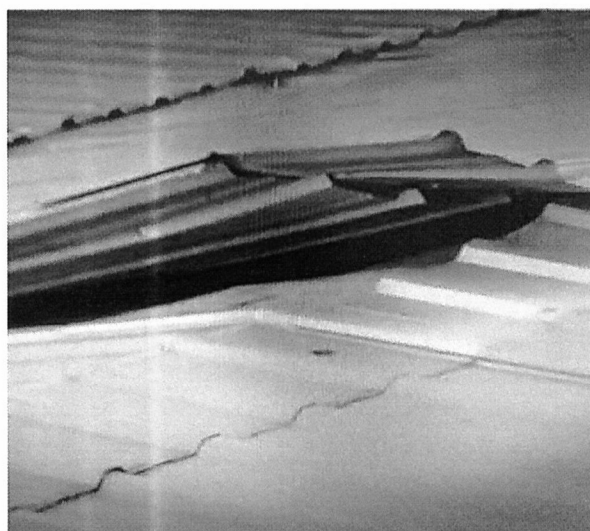
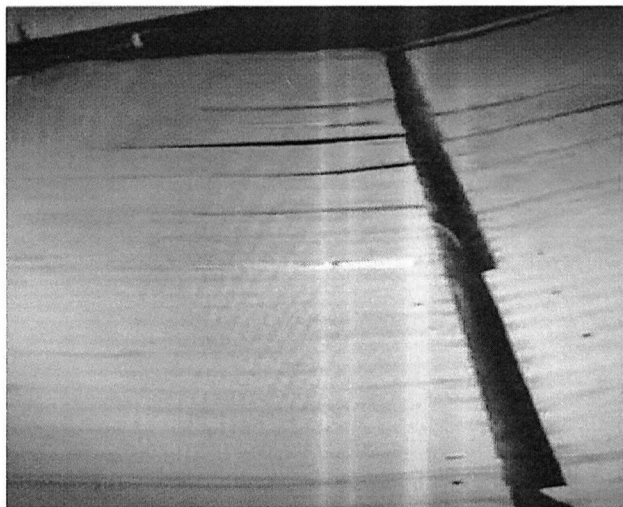
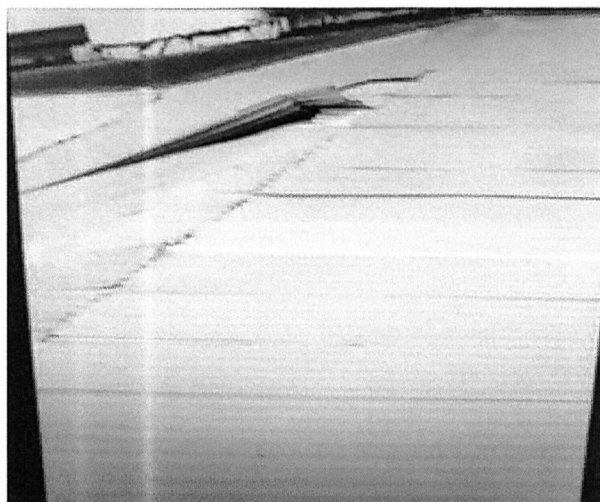
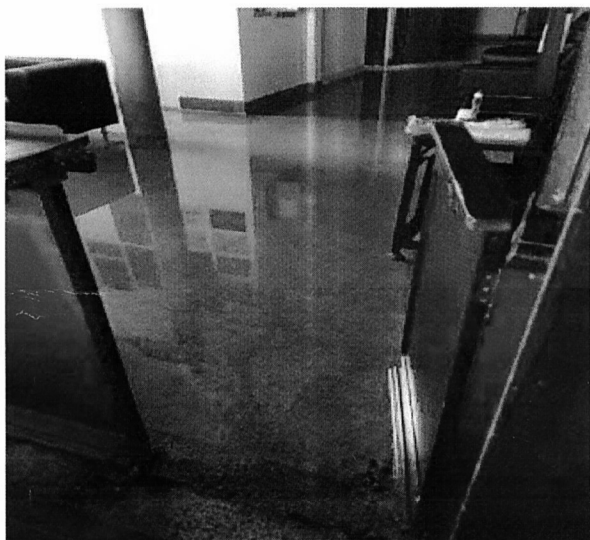
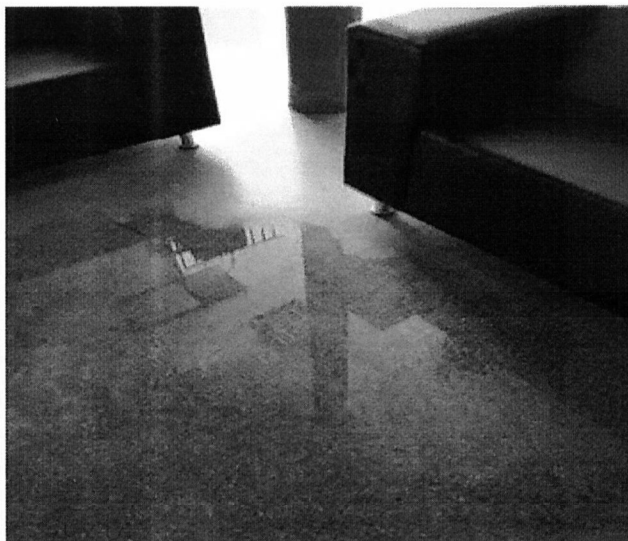
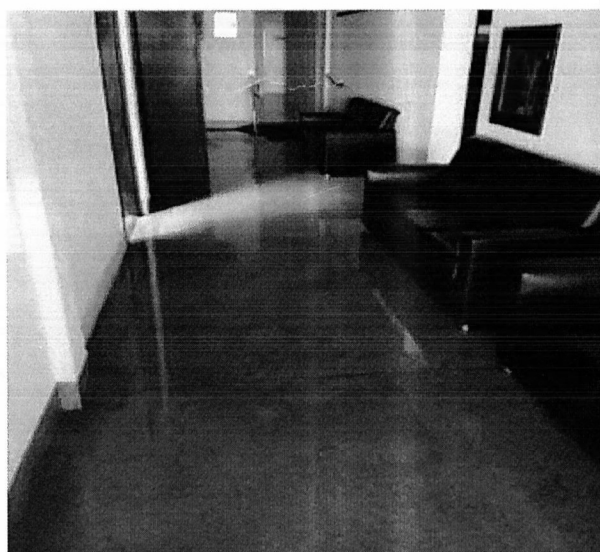
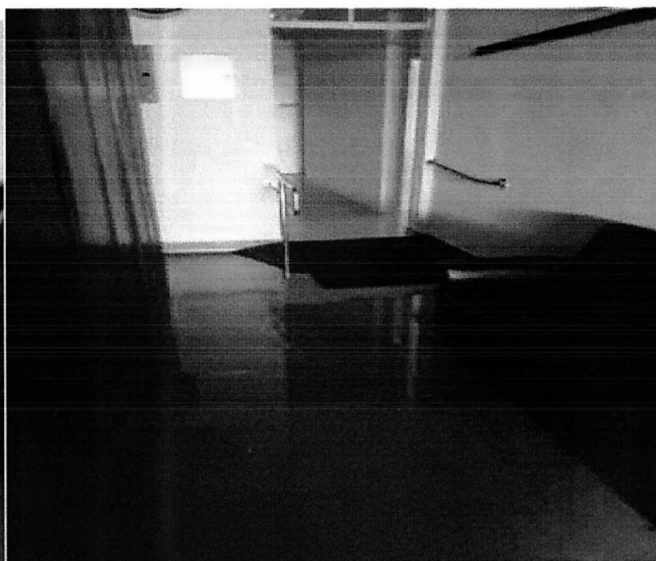
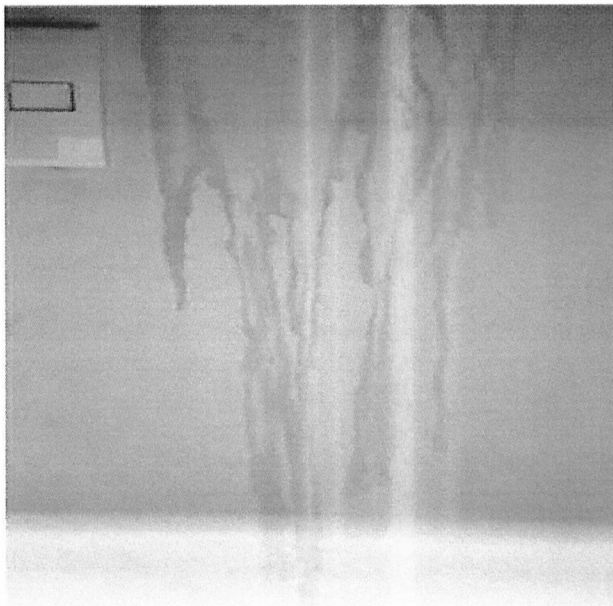
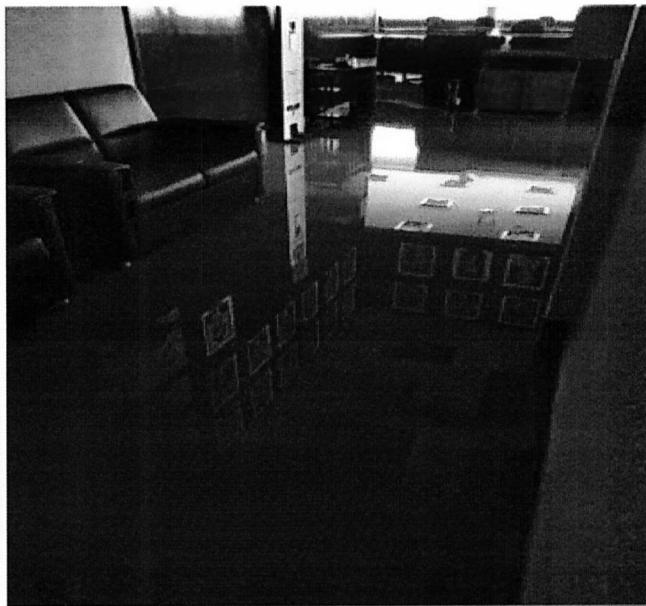
2 – Vazamentos verificados no telhado

O telhado do prédio do plenário tem apresentado vazamentos e goteiras de forma recorrente. Estes vazamentos têm comprometido a fiação elétrica, provocando prejuízos nos equipamentos elétricos da Casa. A situação teve piora com os ventos das últimas chuvas ocorridas, visto que as telhas se dobraram, comprometendo consideravelmente a vedação do telhado. Além dos danos no mobiliário houve comprometimento de equipamentos de uso dos servidores como microcomputadores, telefones e a central telefônica PABX que deixou de funcionar (**doc 10**).

Seguem abaixo fotos da situação atual verificada no telhado e os estragos que as chuvas causaram na área interna da Câmara Municipal.

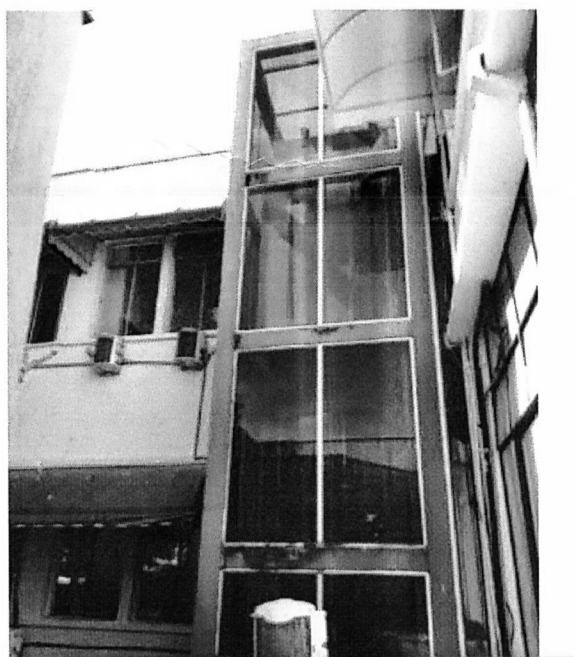
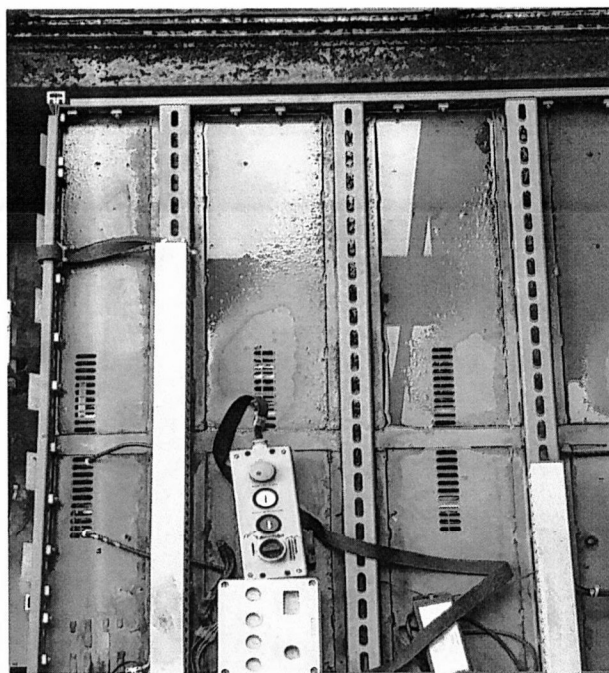
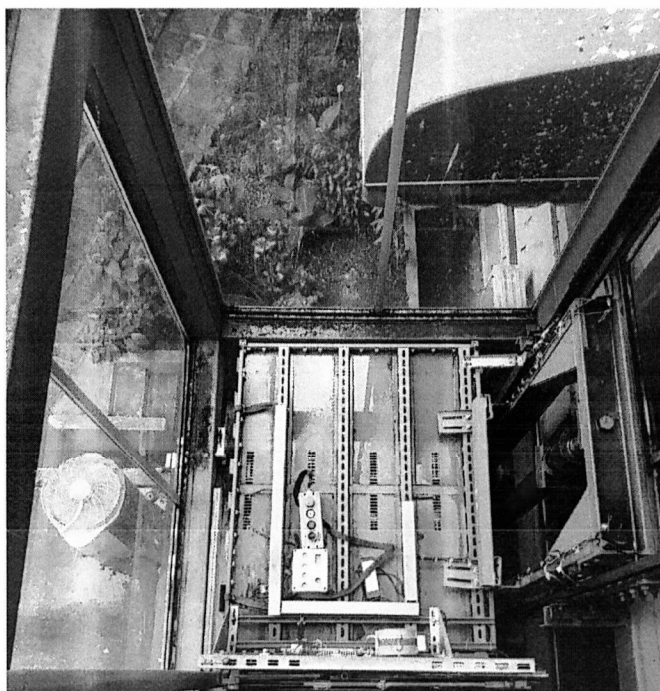
3 – Vazamentos verificados na estrutura do elevador

A cobertura da estrutura do elevador tem apresentado vazamentos quando chove. Estes vazamentos prejudicam o funcionamento da parte elétrica do elevador e comprometem a segurança do equipamento. Devido a esta ocorrência, recentemente tivemos de substituir vários componentes elétricos do elevador que tiveram danos (**doc. 11**).

Seguem abaixo fotos da visão exterior e da parte superior da cabine do elevador após uma chuva leve/moderada.
